# 广德桐汭金峰万象佳园建筑工地“5·23” 高处坠落事故调查报告

2023年5月23日6时58分许，广德市桐汭街道万象佳园建筑工地发生一起高处坠落事故，造成1人死亡，直接经济损失133.5万元。事故发生后，广德市委书记周其红、市长钱会高度重视，要求全力做好善后处置工作，并就事故原因展开调查，同时要吸取教训，举一反三，持续加强安全生产检查特别是建筑施工领域安全检查，全面压实各方责任，坚决遏制生产安全事故发生。

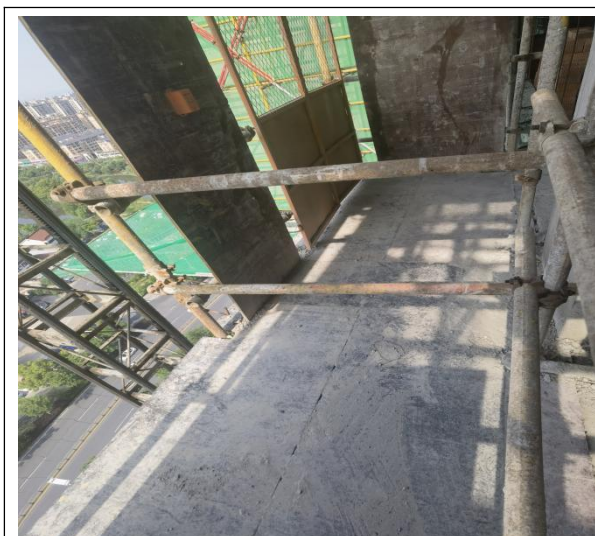
图 2 2#楼 22 层停层平台现场图

1.2#楼 22 层停层平台情况。2#楼 22 层距离地面高 63.5 米，停层平台宽 1.45 米，长 4 米，东侧为进料平台口，西侧为出料平台口；平台与地面平行，无倾角，平台面无水迹，平台面洒落有砂浆（见：图 2、图 3）。

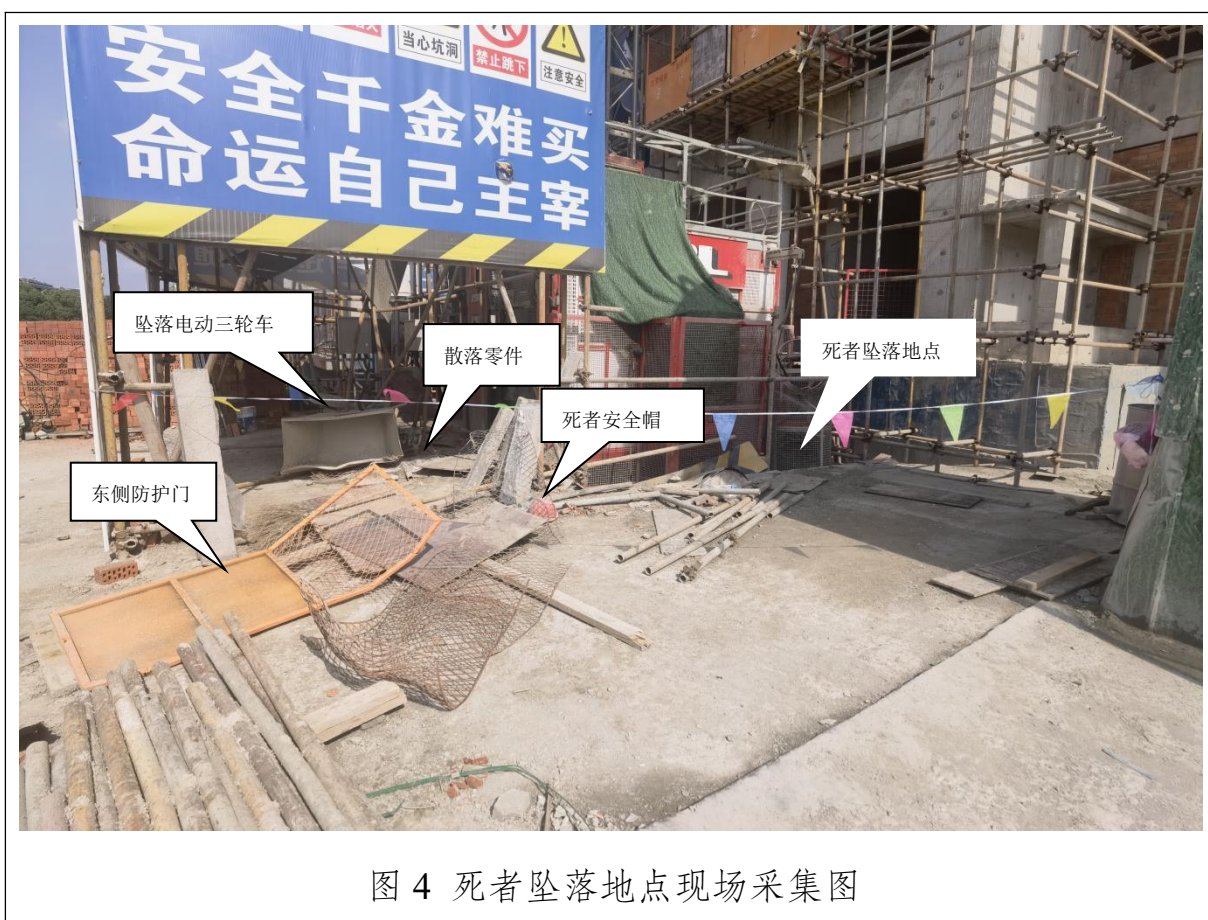
图 4 死者坠落地点现场采集图

**2.电动三轮车等有关情况。**事故发生时，李\*虎使用的电动三轮车，有产品合格证，产品型号为电动灰浆车，车长 1.2 米、宽 0.68 米、高 1 米；车斗长 1.05 米、宽 0.7 米、高 0.7 米；空车重量 180kg，额定载重量 500kg，电机功率为 800W。刹车位于左侧车把手，右侧车把手为调速转把并设置有换挡（前、后挡）按钮。事发电动三轮车坠落在 2#楼西侧升降机前约 2m 处，车斗轻微变形，并与底座分离；车把手、手刹装置散落四周；车上指示灯亮红灯，显示为通电状态；电动三轮车坠落附近地面洒落大量砂浆。（见：图 4）

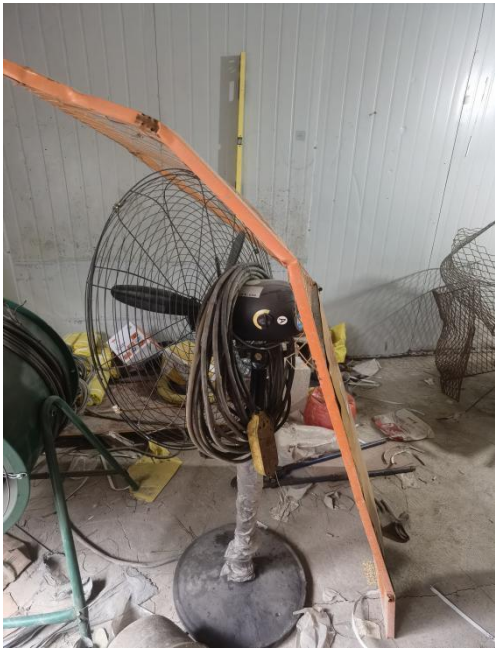
图 5 东侧防护门现场采集图

2#楼 22 层西侧停层平台东侧防护门掉落至地面，变形严重，门上套管与门框焊接处呈撕裂状（焊接处锈蚀严重），套管不知去处（见：图 5）；另外西侧防护门未脱落，处于敞开状态，变形严重（见：图 6）。
