原广德佰特化学有限公司  
场地土壤污染状况初步调查报告

编制单位：安徽万维环保科技咨询有限公司

日期：二零二三年四月

项目名称：原广德佰特化学有限公司场地土壤污染状况初步调查

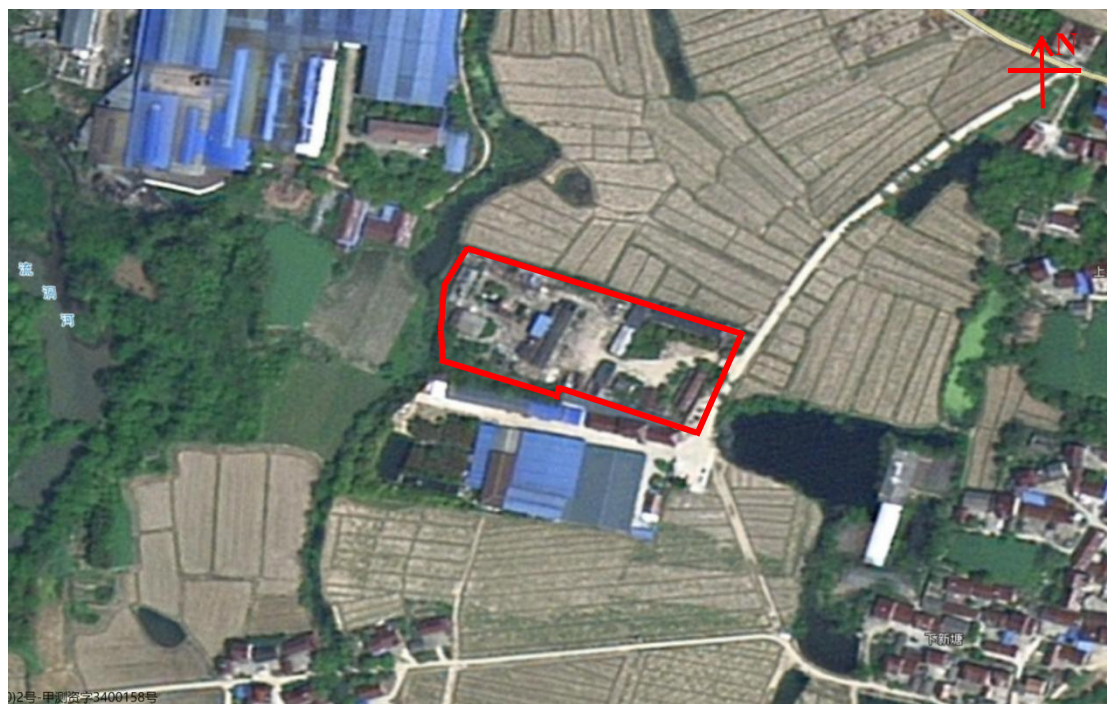
图 3.2-1（1） 调查地块现状（卫星图）

2021 年 6 月，调查人员进行现场踏勘时，该地块现为原广德伯特化学有限公司废弃厂房。原广德伯特化学有限公司已于 2016 年停产，厂内设备已经拆除运走，厂内建筑物部分拆除，剩余构筑物包括厂房、原料桶、污水池，厂内杂草、树木丛生。该地块现状见图 2.2-1。

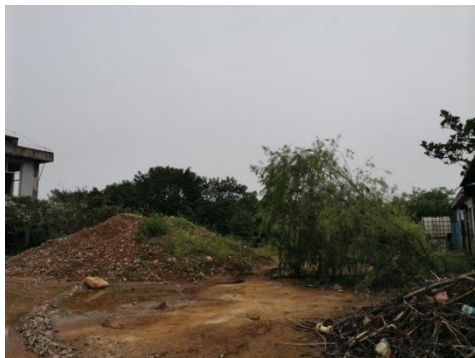
图4.2-1 地块中心堆土

经现场踏勘，在该地块中心区域发现堆土，在宿舍楼前发现少量外来固体废物。经了解，该地块中心区域堆土于2021年6月下旬堆放于该地块内，来源于附近道路施工；该地块宿舍楼前少量外来固体废物于2021年8月堆放于该地块，来源于南厂界相邻企业的一般固废包装废料。

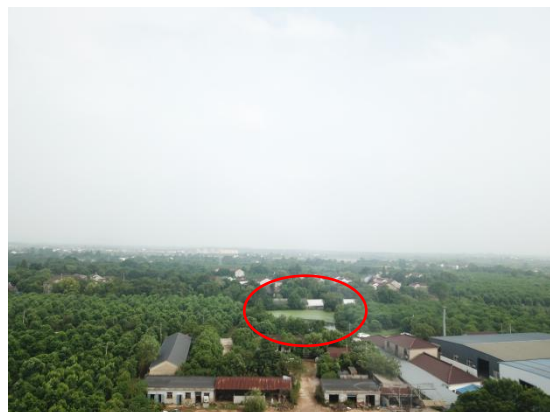
图4.2-3 养鸭塘

调查场地内未发现地表水体，厂内锅炉房附近有1口保护较好的水井。场地内雨污水管道为地表排污沟，厂内有若干个污水池，地块东南侧20m处有一处养鸭塘，地块西侧为浅水坝沟渠，主要用于农田灌溉。养鸭塘和浅水坝沟渠水体藻类较多，水体富营养化。

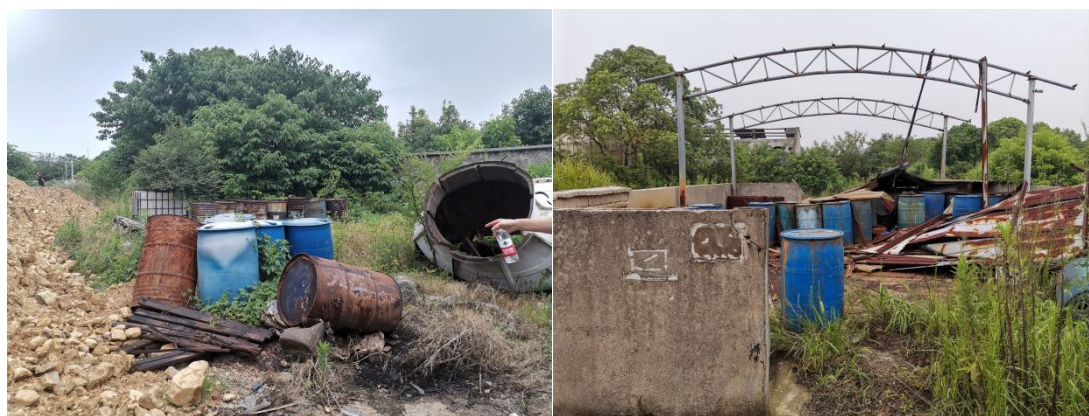
图4.2-5 地块内废桶

调查地块地表未发现历史上产生的燃煤锅炉炉渣，存在废桶等。

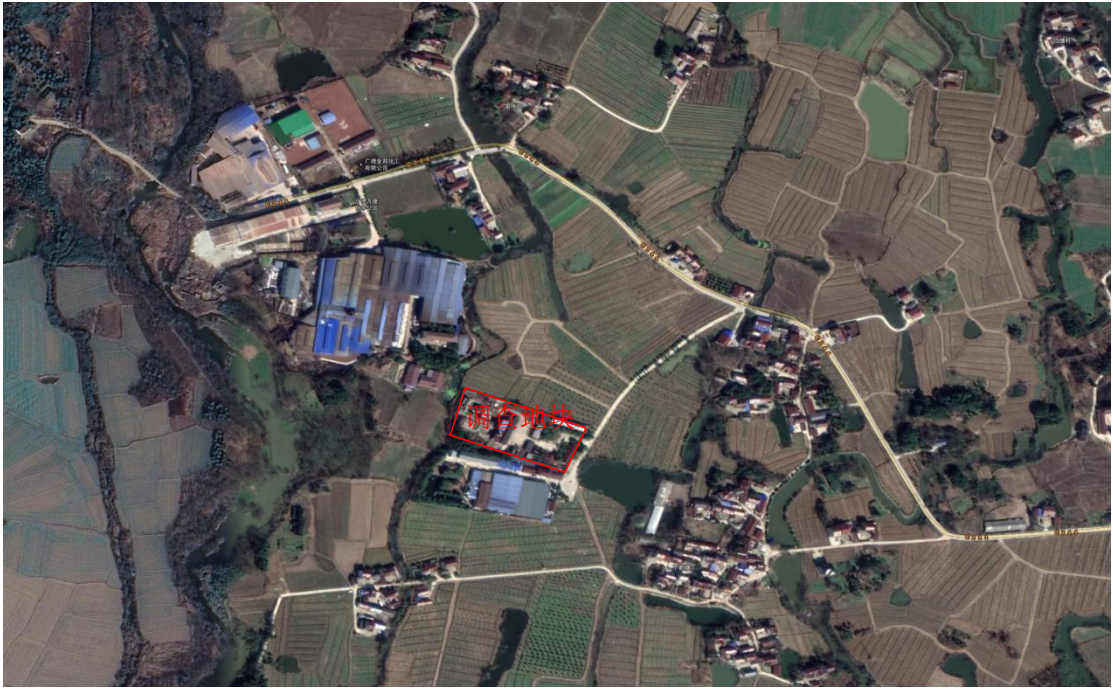
图4.2-7 相邻场地现状图

调查地块位于安徽省宣城市广德市新杭镇彭村社区，周边以农田、企业为主。相邻场地现状如图4.2-7所示，场地周边区域现状描述如下：场地东侧为乡间小路，隔路为农田、养鸭塘、居民，西侧为浅水坝沟渠，隔沟渠为农田，西北侧为生产型企业（广德县浙能生物质有限公司、广德文光生物能源有限公司、广德万隆化学有限公司）和居民，南侧为广德天叶门业有限公司和居民，北侧为农田。

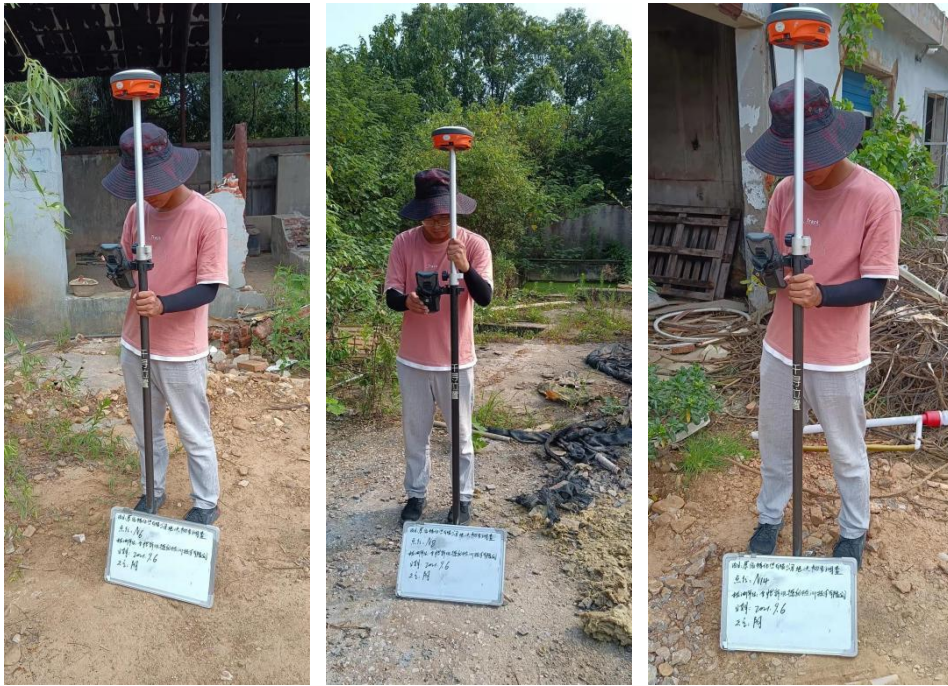
图 5.5-1 定位现场照片

现场定位采用 GPS 定位仪初步定点，待所有样品采集完后，现场定位采用 RTK（Real - time kinematic）实时差分定位仪和全站仪，确保采样点位置信息准确。定位现场照片见图 5.5-1。

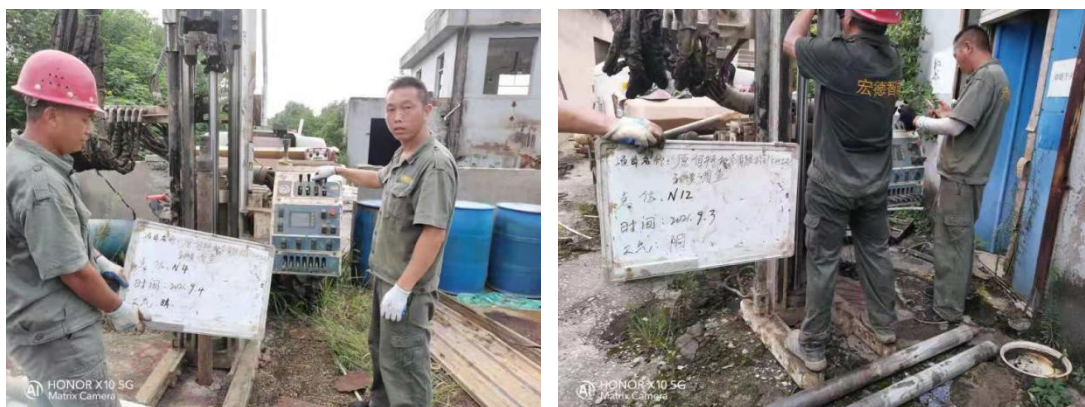
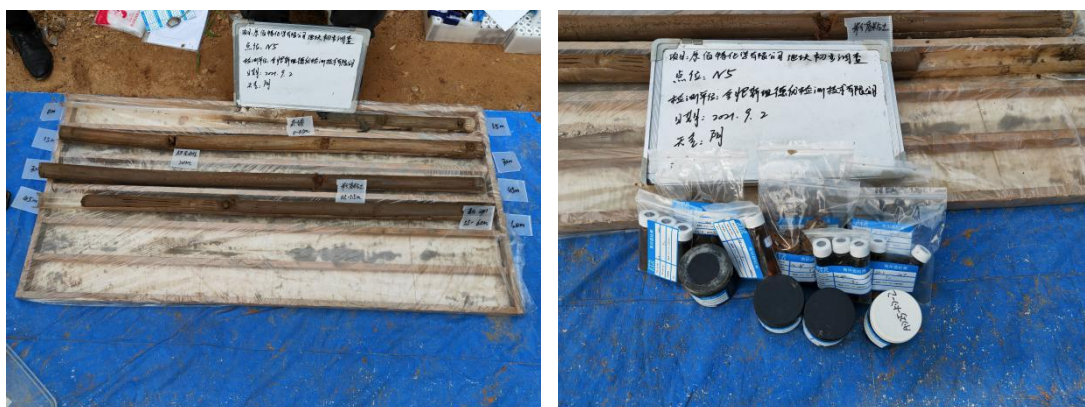
图 5.5-2 土壤样品采集

**重金属及无机物、SVOC 样品的采集：**将土壤样品管采取直接剖管的形式，并结合土层性质以及现场快速检测结果进行土壤样品采集，将所采集的样品装入棕色采样瓶中，密封及贴加标签。

**VOC 样品的采集：**是通过使用专门的针孔注射采集器在目标深度土壤样管附近抽取约 5 克土壤样品，注入棕色小瓶内，并加入甲醇，随即密封，并贴加标签。

HC-Z450多功能环保钻机设备采集土壤样品

土壤样品

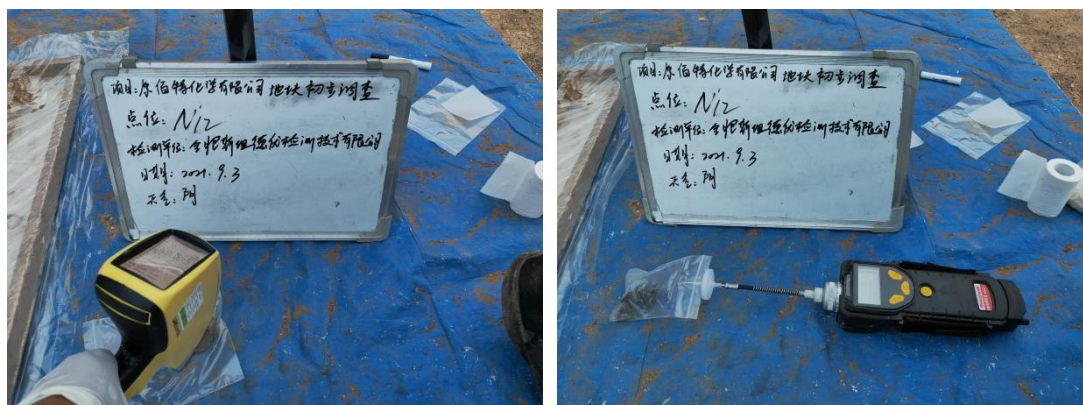
图 5.5-3 现场快速检测

根据 PID 和 XRF 快测结果选择每个点 3 个样品送检。现场快速检测照片见图 5.5-3、快速检测结果见附件 6。

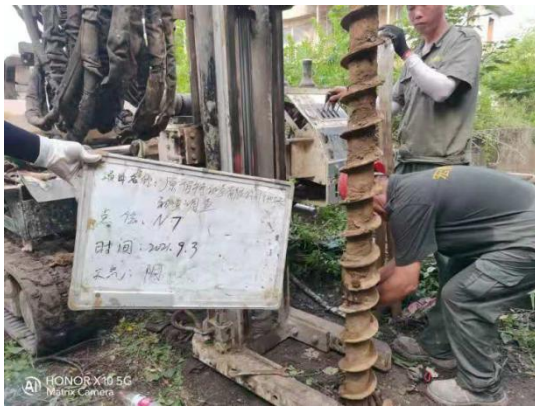
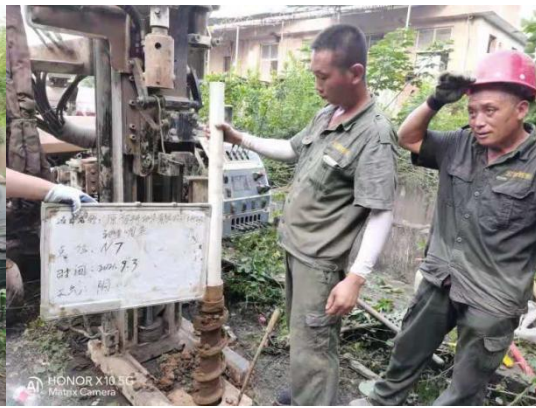
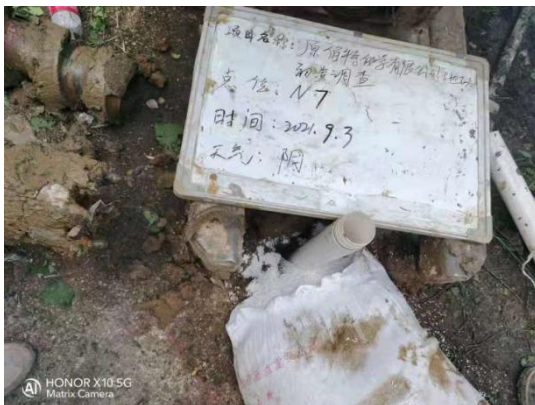
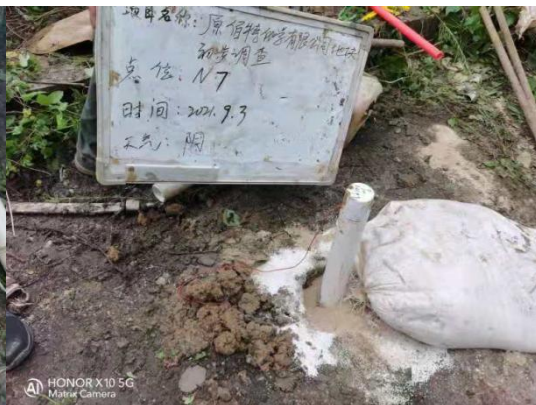
图5.5-4 地下水监测井建井过程

地下水监测井采用螺旋钻杆，钻探到指定深度后进行钻孔掏洗，清除钻孔中的泥浆、泥沙等，再向钻孔中放入井管。砾料选择石英砂料。在回填前冲洗干净，清洗后使其沥干，防止冲洗石英砂的水进入钻孔。砾料回填为自井底开始至 0.5 米，校尺确认。砾料之上用膨润土回填至与地面齐平。地下水建井过程见图 5.5-4，地下水建井记录单见附件 7。

螺旋杆钻进

下管

石英砂回填

膨润土回填

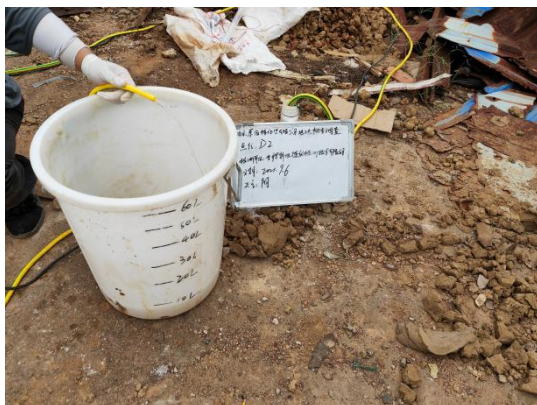
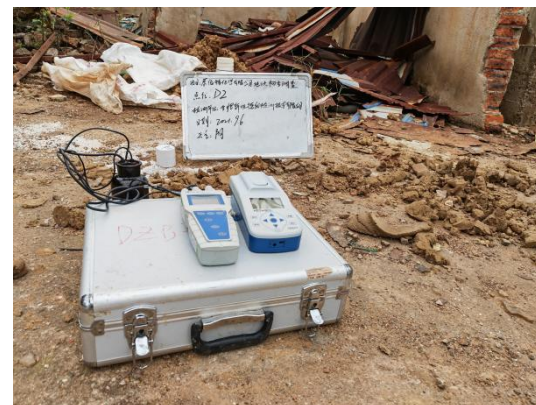
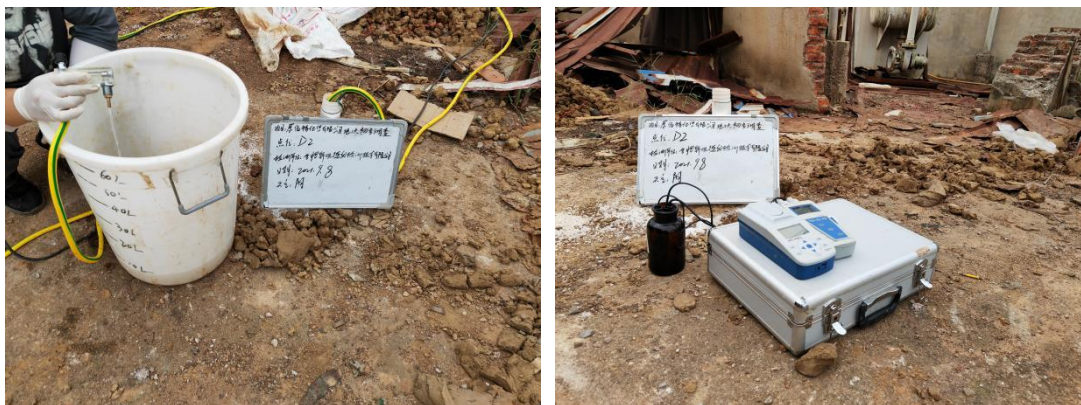
图5.5-5 地下水监测井洗井过程

在监测井建设完成后必须进行洗井。所有的污染物或钻井产生的岩层破坏以及来自天然岩层的细小颗粒都必须去除，保证流出的地下水中没有颗粒。取水样时贝勒管在井中缓缓移动，减轻地下水的扰动。地下水样品采集后，放于装有冷冻蓝冰的 4 摄氏度低温保温箱中。地下水监测井洗井过程见图 5.5-5，洗井记录见附件 8。

9月6日洗井

9月8日洗井

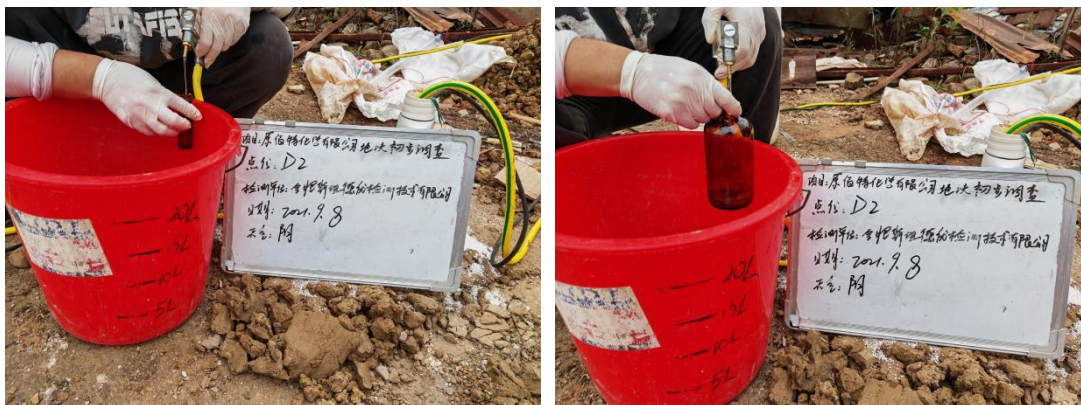
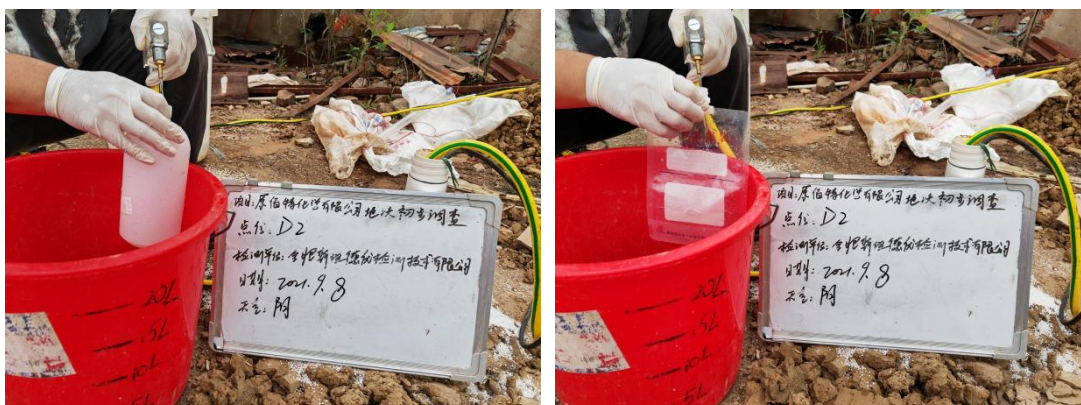
图5.5-6 地下水采集

地下水采集：采样洗井达到要求后，采用贝勒管采集水样。地下水样品采集后，及时放于装有冷冻蓝冰的 4 摄氏度低温保温箱中。

地下水样品采样记录包括以下内容：项目概况、采样点位编号、采样位置、采样环境（采样日期和时间、气象条件等）、现场便携式仪器测定结果、人员（采样人、记录人等），地下水采集过程见图 5.5-6，地下水样品采样记录见附件 9。

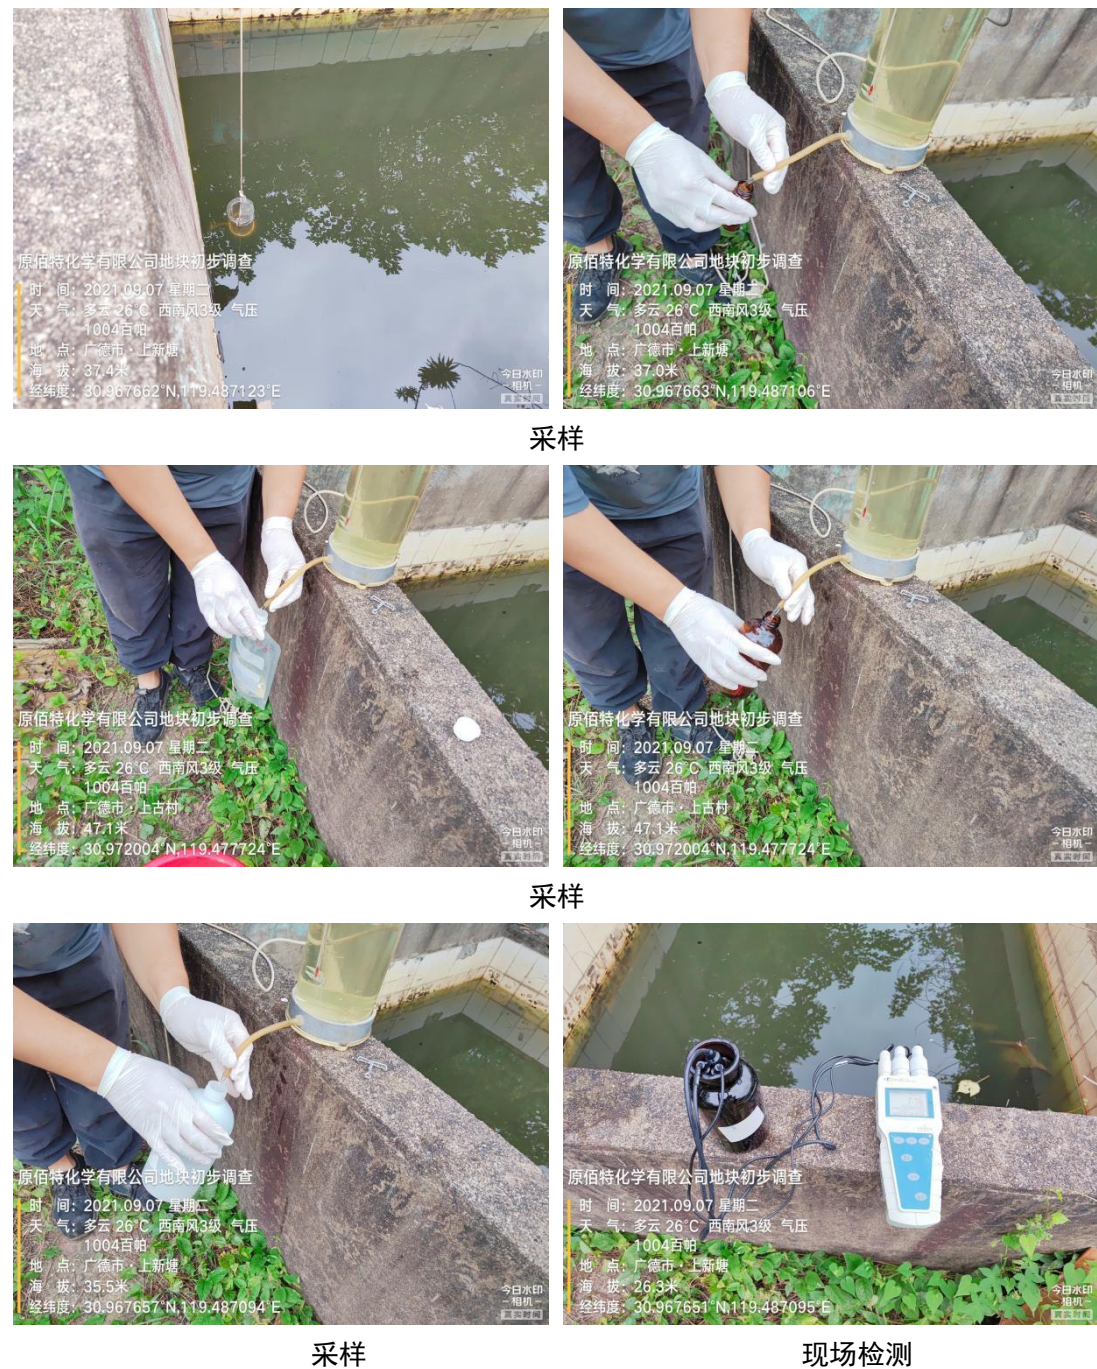
采用直立式采水器采集废水和地表水水样。废水和地表水样品采集后，及时放于装有冷冻蓝冰的4摄氏度低温保温箱中。

采样

现场检测

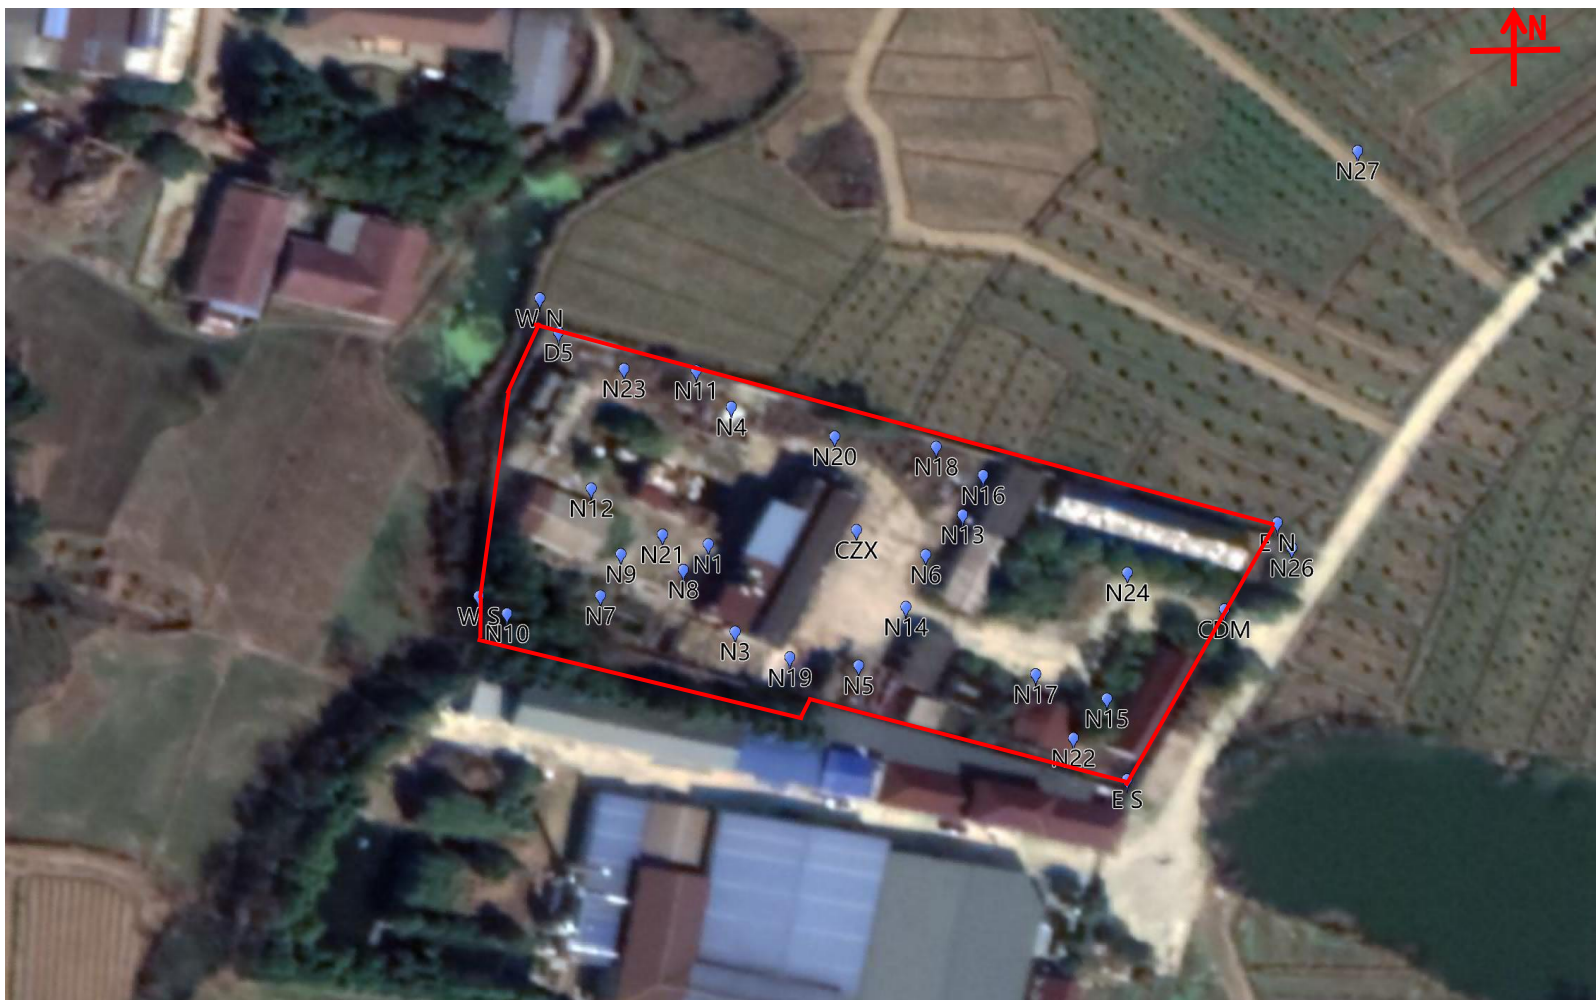
图 5.6-1 土壤和地下水采样点位图

D2/N5	氯磺酸储罐	27670274.35	7721863.136	37.9136	119°29'14.891574"	30°58'03.108576"
	D3/N1	生产车间	27669715.89	7721685.058	37.8446	119°29'13.863612"	30°58'03.93984"
	D4/N7	污水池北侧	27669646.2	7721845.322	37.5886	119°29'13.124772"	30°58'03.586452"
	D5	锅炉房北附近（厂区原有地下水井，地下水流向下游）	27668942.84	7721320.095	37.7926	119°29'12.836958"	30°58'05.38731"
2000国家大地坐标系，1985高程基准						经纬	纬度
