# 安徽广信农化股份有限公司 东川岭厂区生产区地块 土壤污染状况详细调查报告

(备案稿)

调查单位：安徽皖欣环境科技有限公司

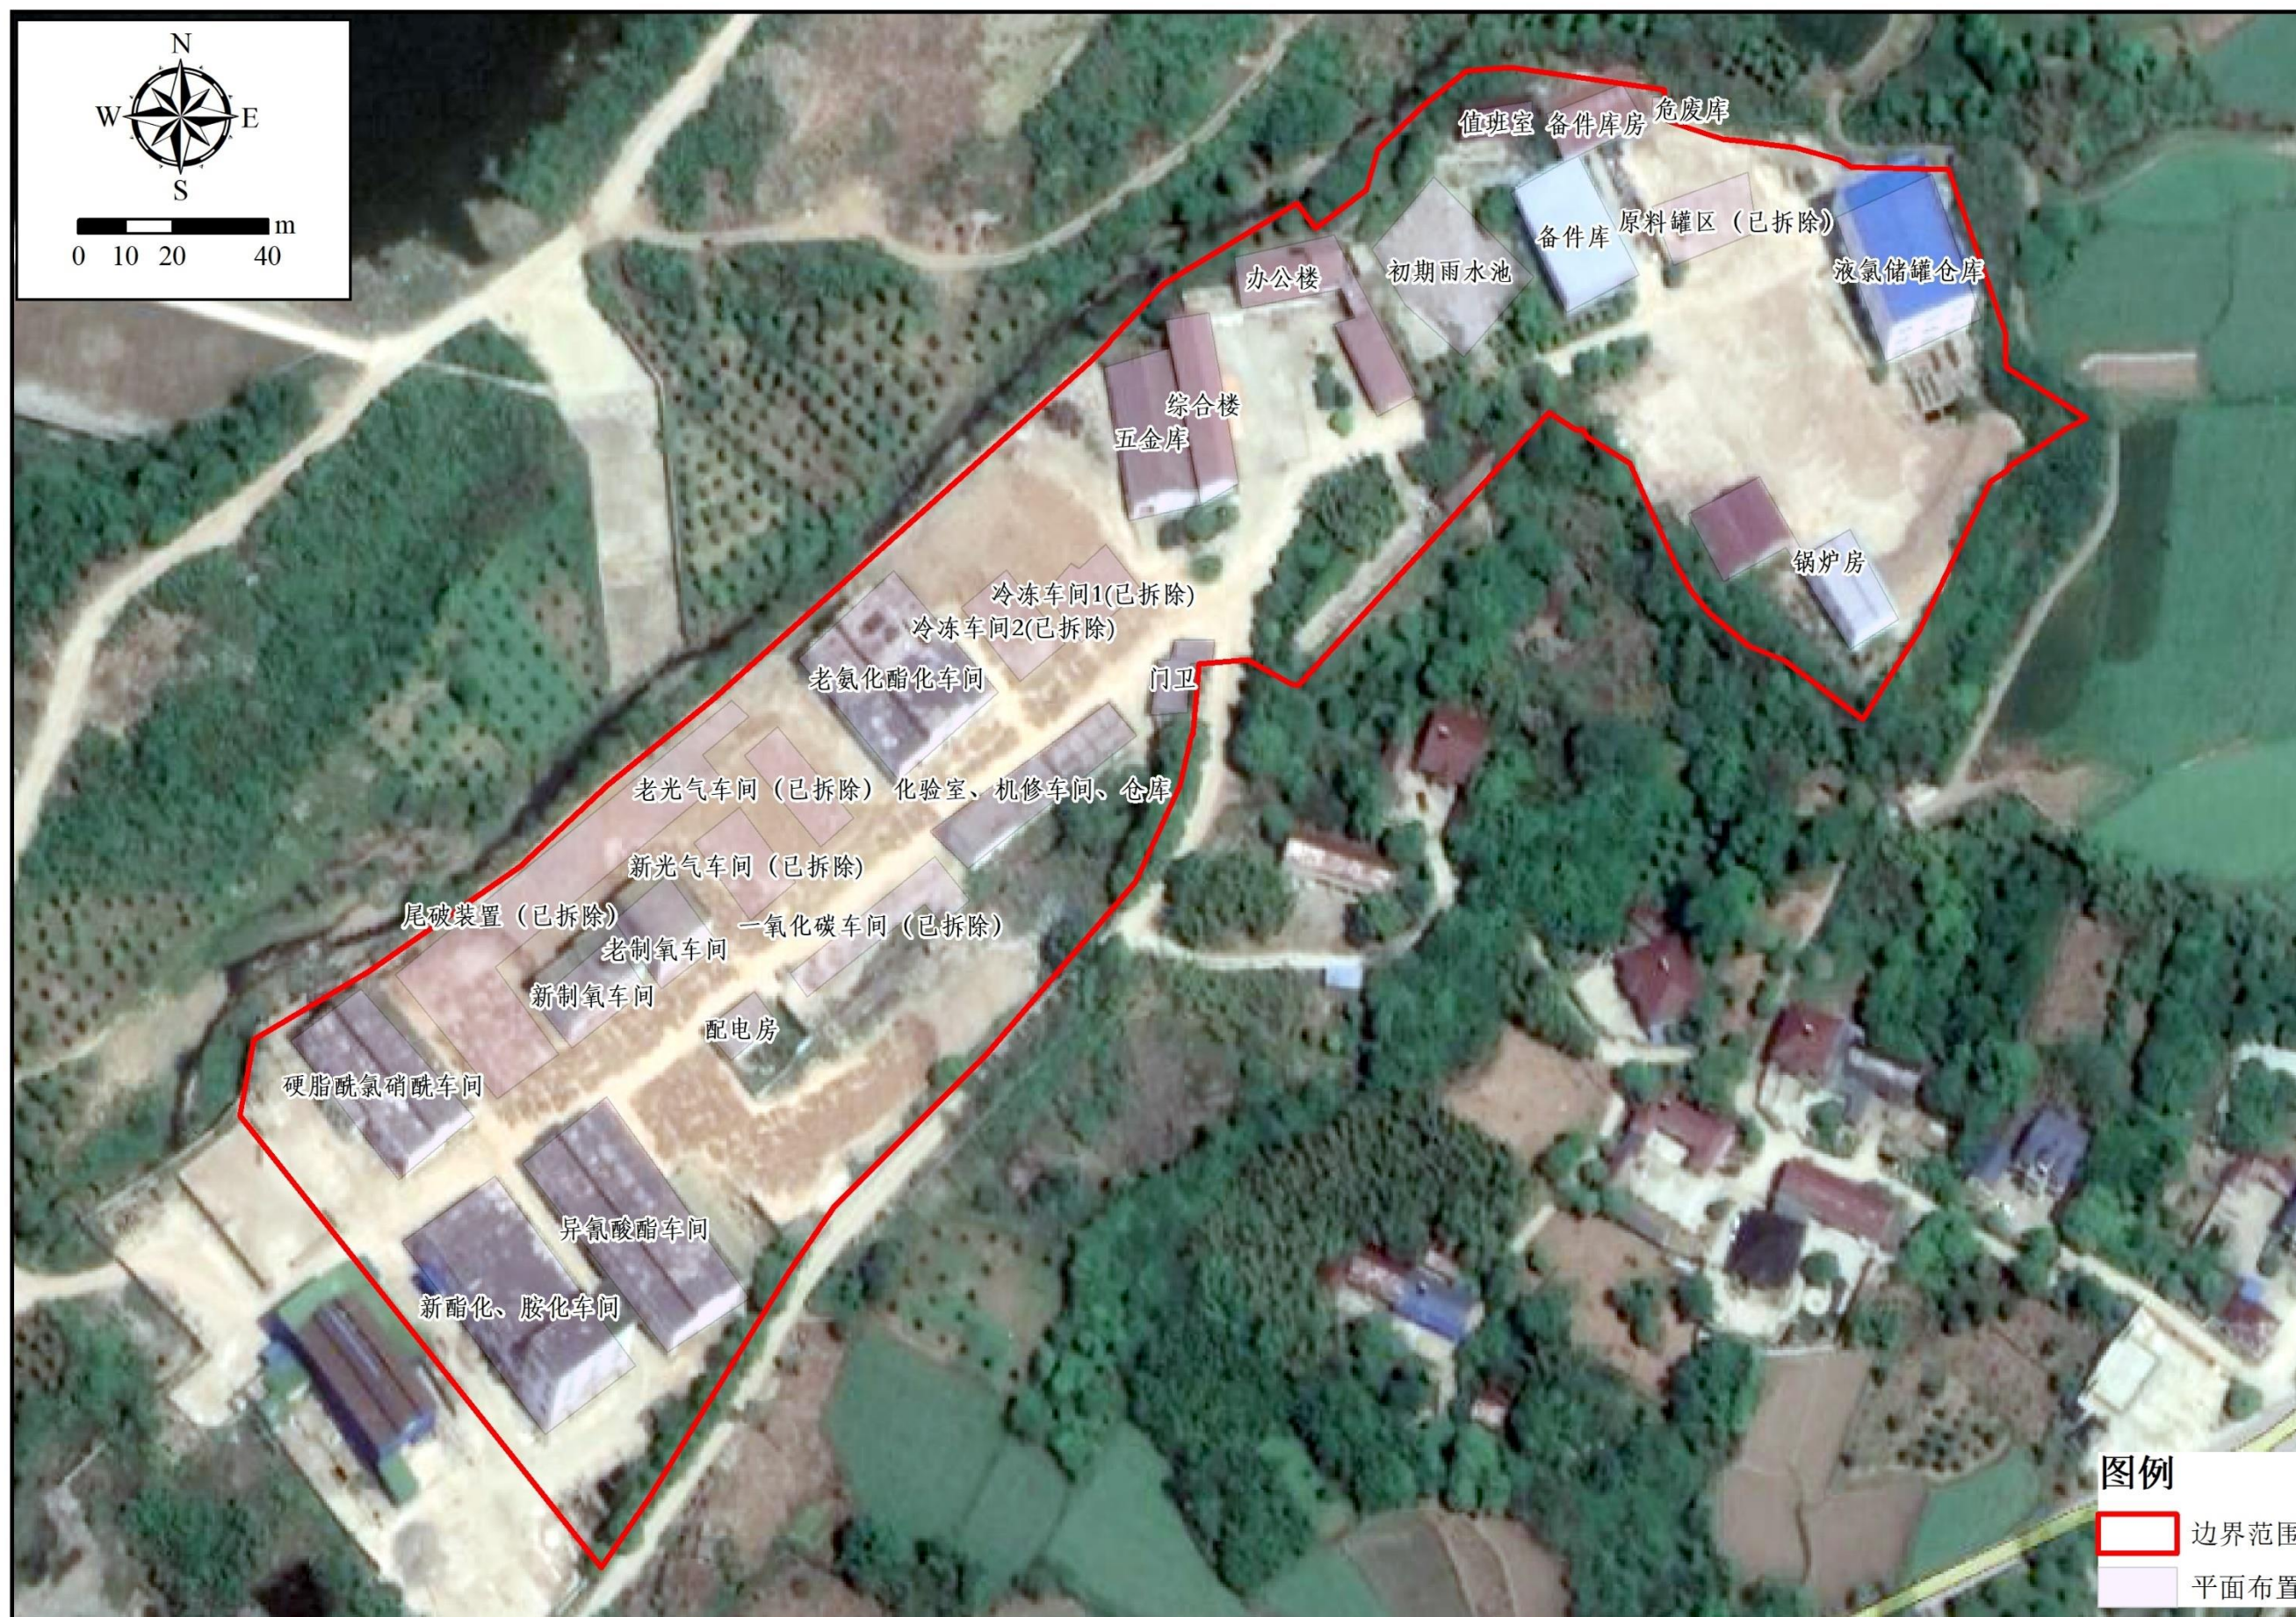
图 3-6-1 厂区平面布置示意图

根据《安徽广信农化集团有限公司 2000 吨/年光气化产品项目环境影响报告书》(2007.09)，结合人员访谈及现场踏勘情况，厂区自北向南布置有仓库、库房、办公楼、生产车间等，具体平面布置情况见图 3-6-1。

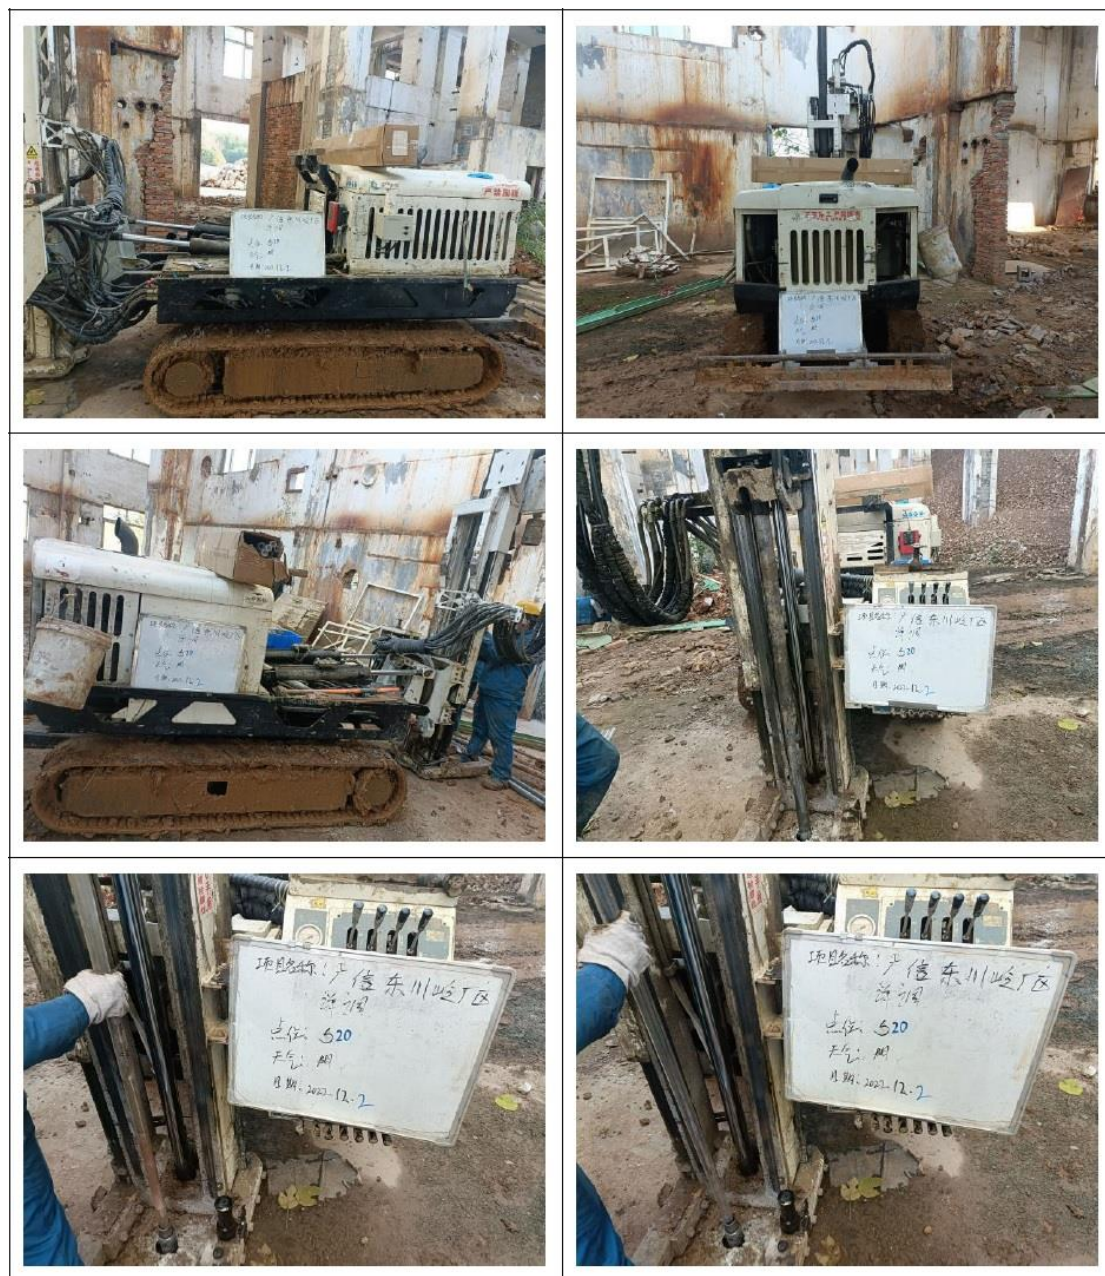
图 5-1-1 土壤钻探过程图

(3) 岩芯管采用红黑帽封住端口, 记号笔标注采样位置后送至样品采集地, 剖面刀管剖开岩芯管后, 按顺利摆放至铺有塑料薄膜的岩芯箱内。

(4) 技术员对现场钻探过程中钻机架设、开孔、套管跟进、钻杆更换、岩芯箱等各个环节进行记录、拍照。

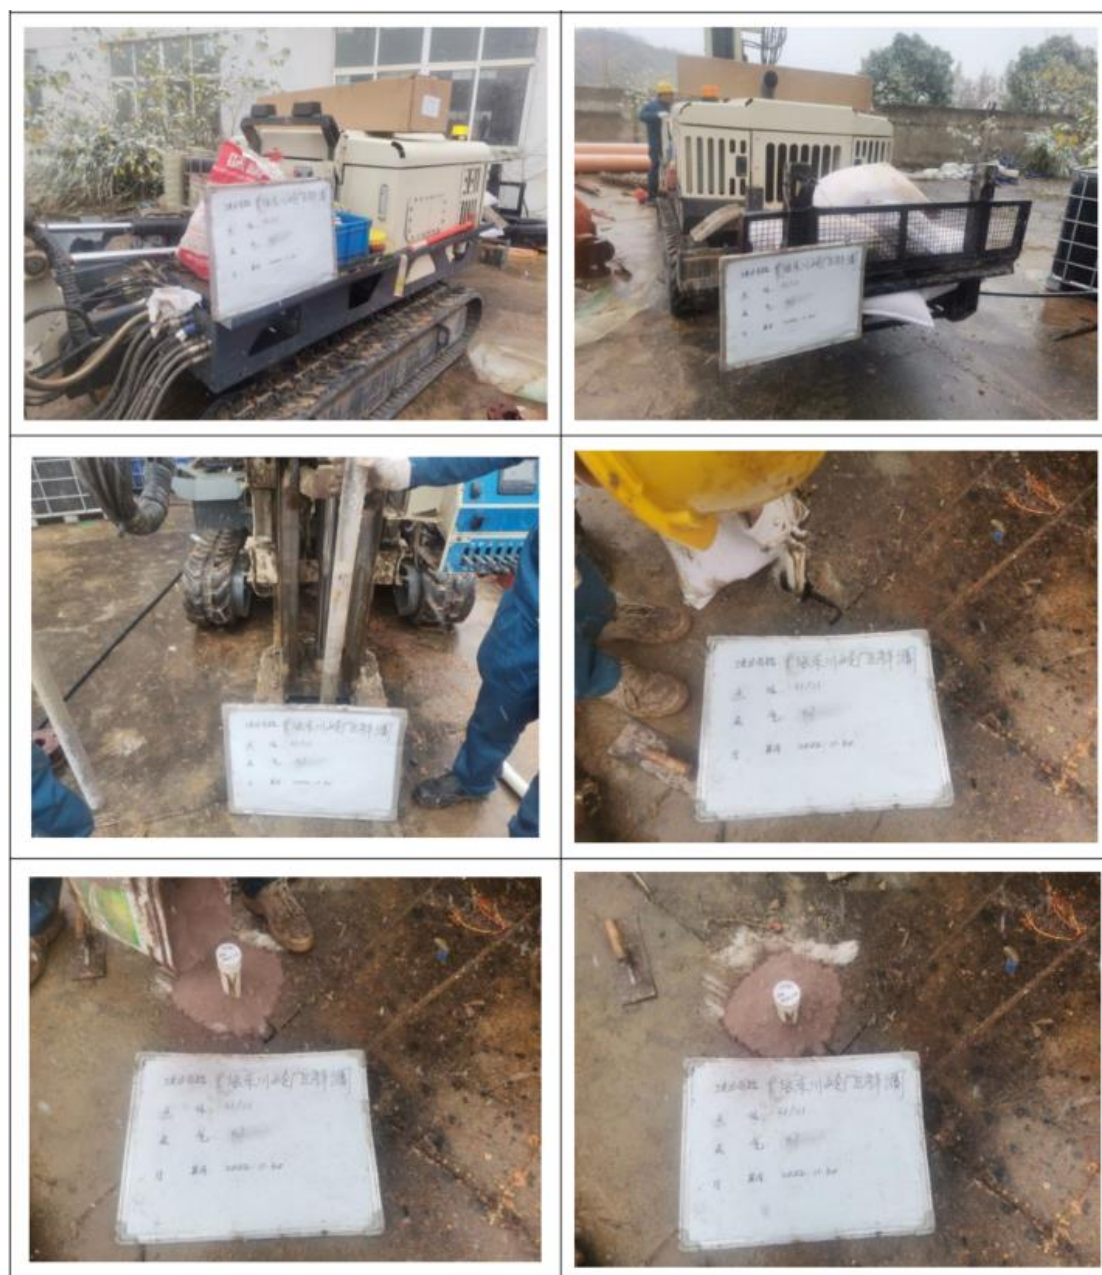
图 5-1-2 地下水监测井建设过程图

(3) 钻孔完成后，先放入井管，石英砂滤料再沿管壁与孔壁中充填至环形空隙内，一边填充一边晃动井管，直至高于筛管位置，顶部填充不小于 30 厘米的膨润土，然后加水继续填充至地面处，静置待粘土球充分膨胀、水化和凝结。

(4) 地下水建井完成后，盖好井盖，并用记号笔标记水井编号，成井 24 小时后使用贝勒管洗井。

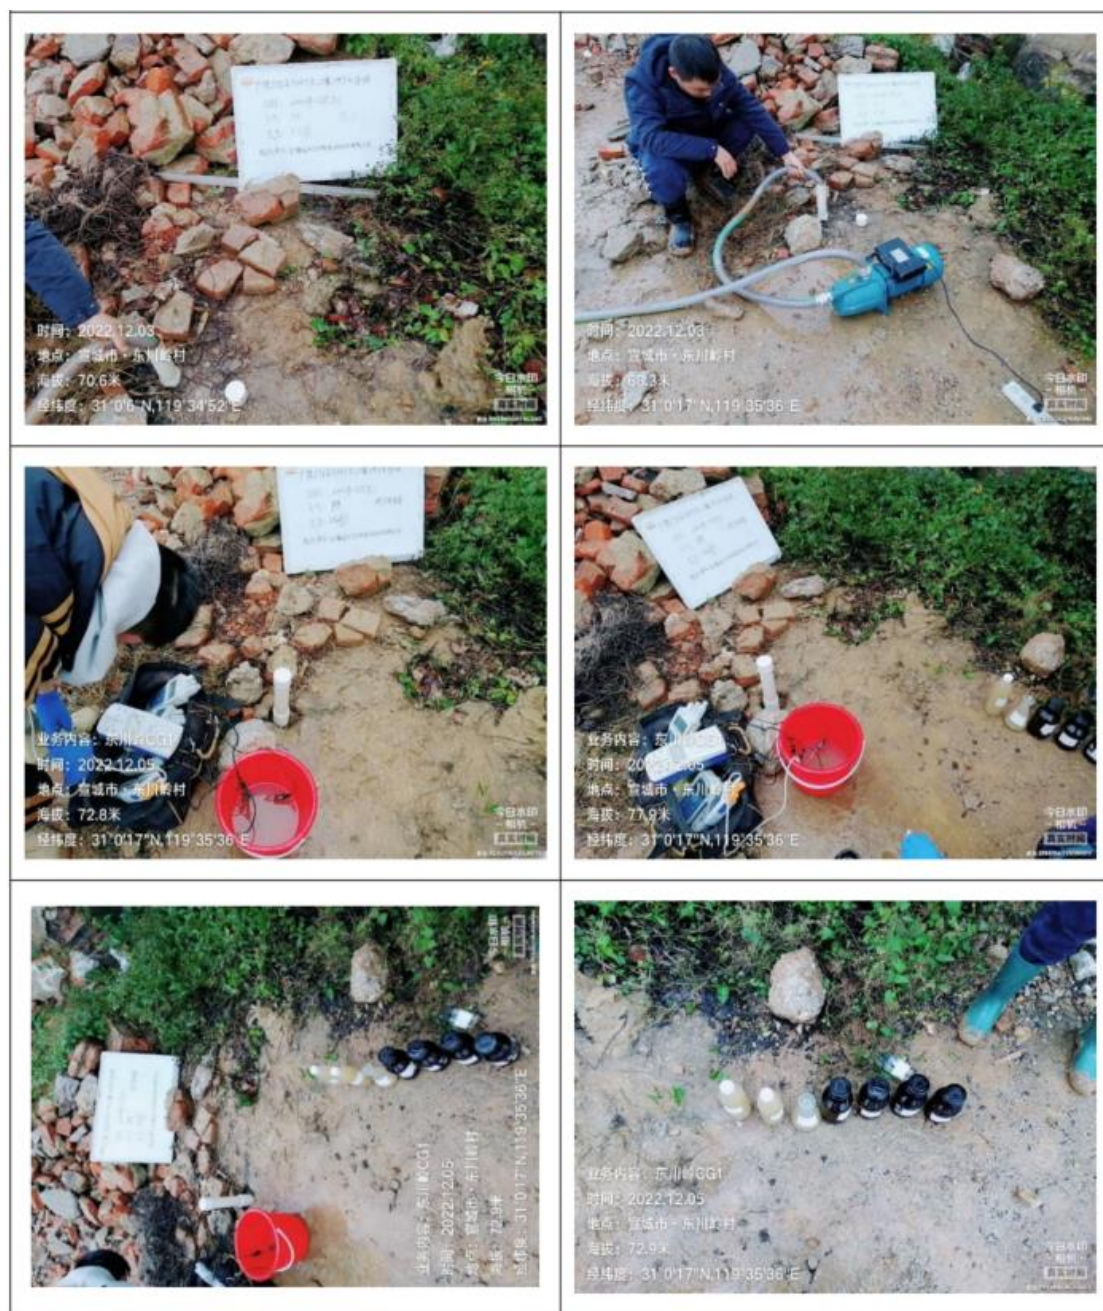
图 5-2-2 地下水样品采集过程图

监测井建成后开展成井洗井，成井洗井结束 24 小时后进行采样前洗井。经检测稳定后开展采样，开展采样前采用潜水泵及贝勒管进行清洗，清洗过程至地下水 pH、电导率、浊度等稳定为止，或是抽出 3 到 5 倍井内水柱体积的水量。

测量并记录水位后，先采集 VOCs 地下水样品，然后再采集用于检测其他水质指标的水样。VOCs 样品采集时，使用控制流速低于 0.38L/min，并使水样沿瓶壁缓慢流入瓶中，直至瓶口形成凸液面，旋紧瓶盖，避免采样瓶中存在顶空和气泡。

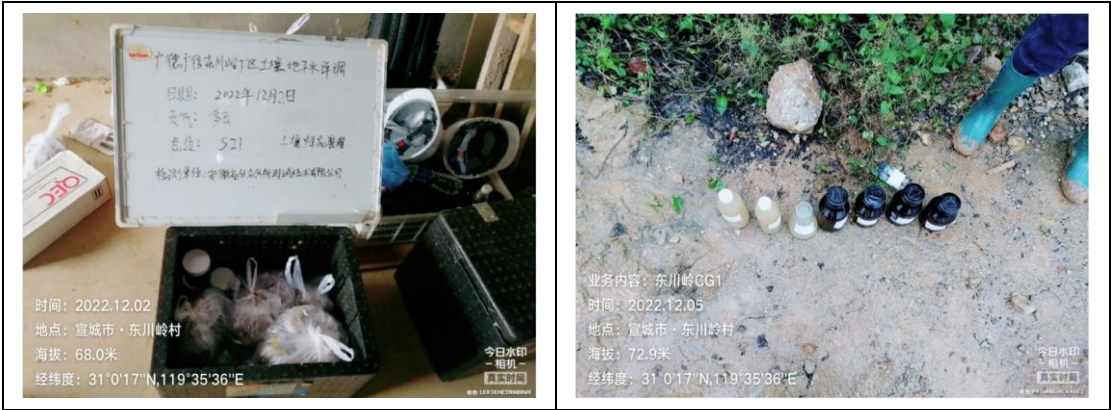
图 5-2-3 土壤和地下水样品保存过程图

样品保存过程见图 5-2-3，保存方法见表 5-2-1、表 5-2-2。采集的土壤及地下样品均保存于装有冷冻蓝冰的保温箱中，当天结束后立马送往实验室（4℃冷藏条件）。

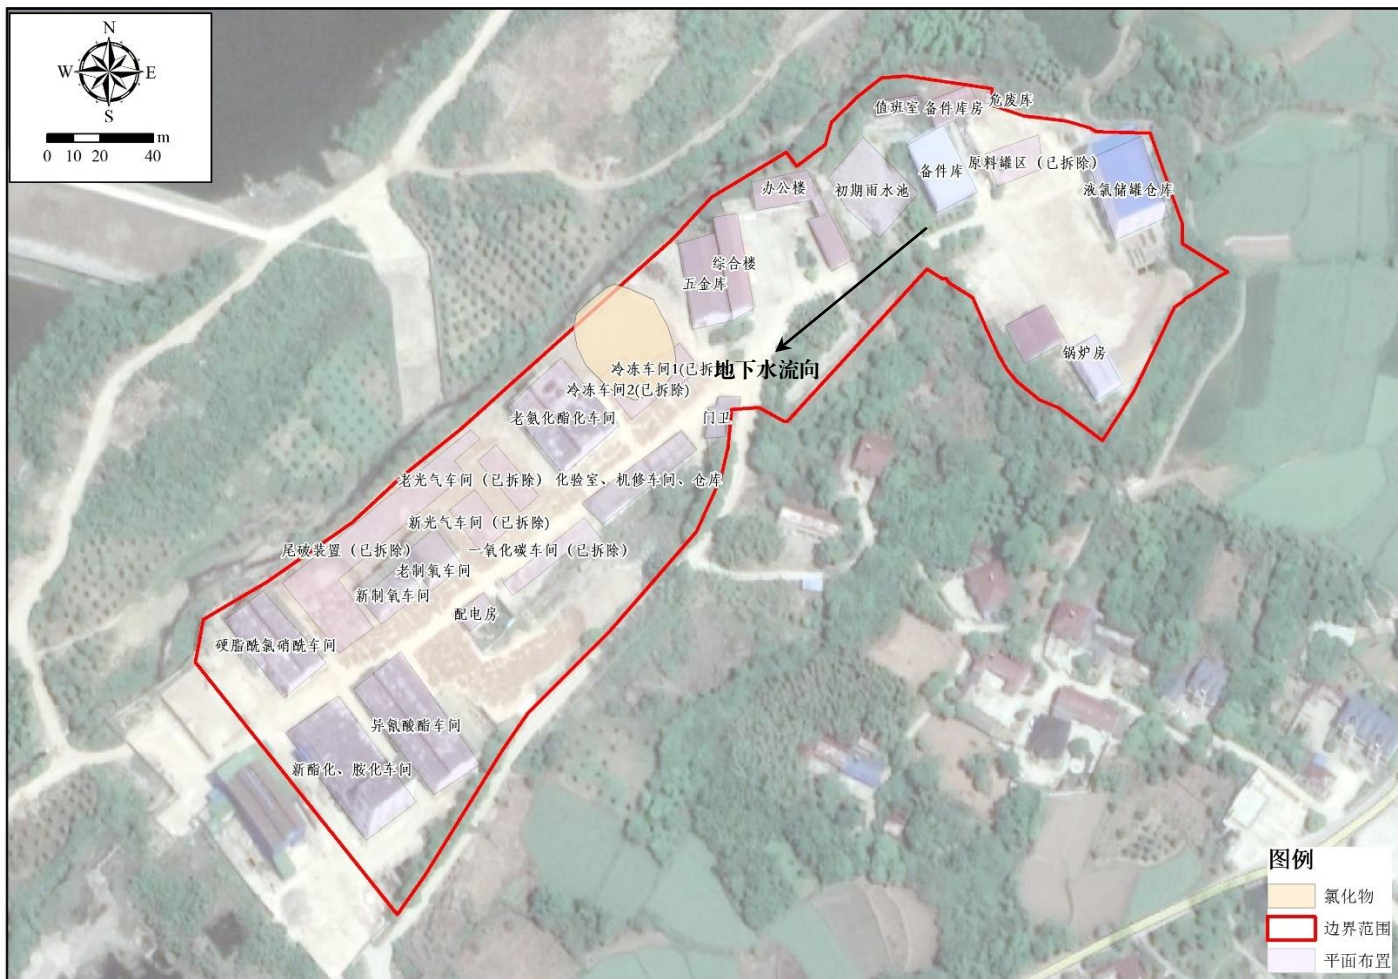
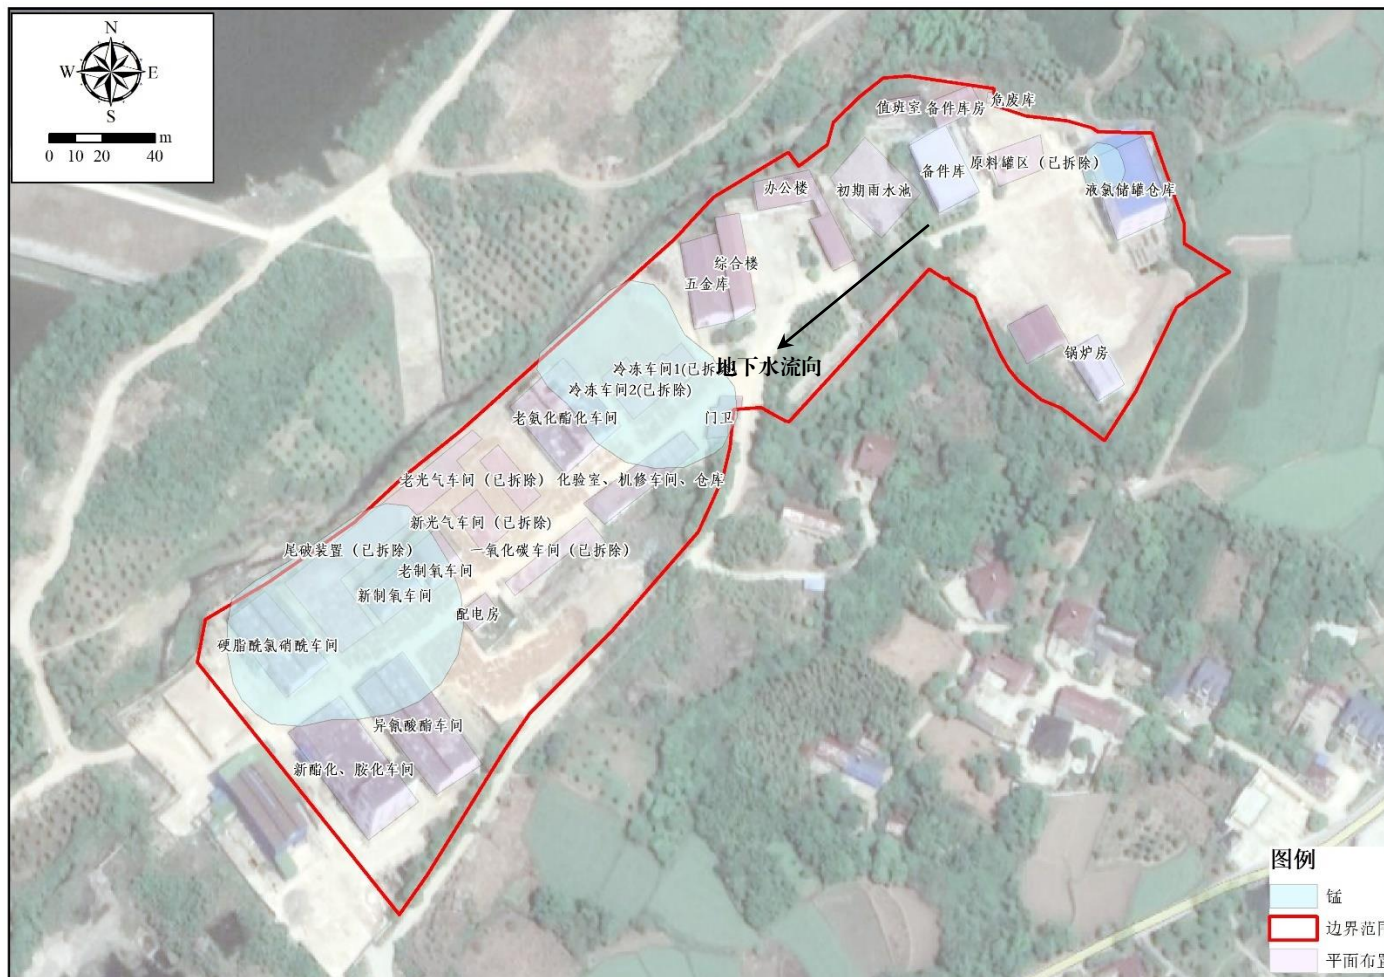
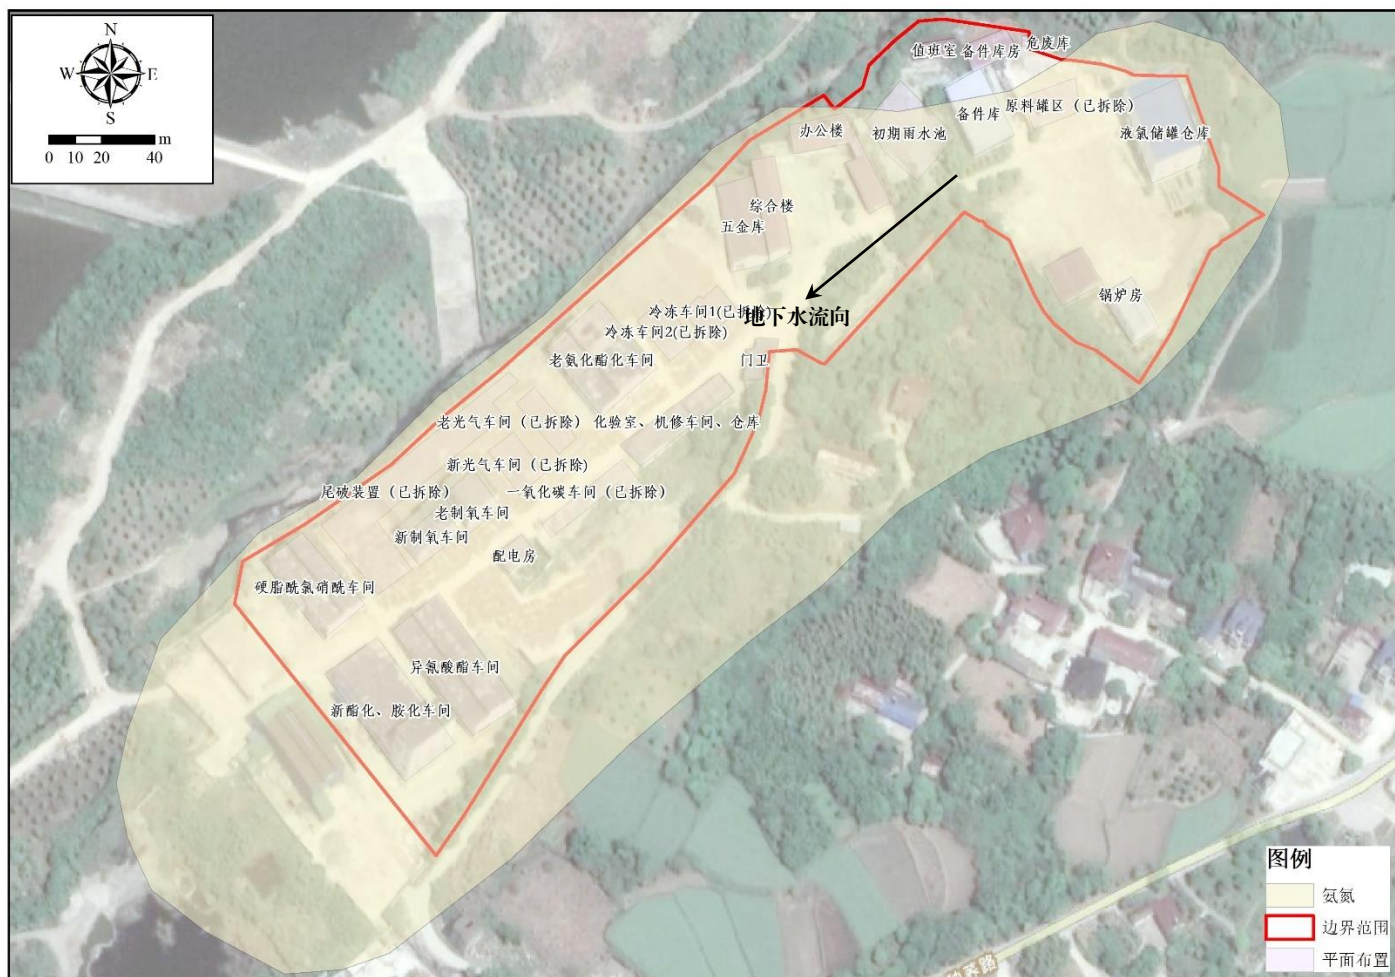
根据本次调查地下水样品检出结果，针对氯化物、锰、挥发酚、氨氮、硫化物、氰化物等超IV类标准的因子，运用 Sufer 软件的克里金插值法进行地下水污染范围计算，结果显示氯化物、锰、挥发酚、氨氮、硫化物、氰化物的污染面积分别为 1203.47、9197.65、1187.88、69617.29、1942.87、4.50m<sup>2</sup>，各因子具体超标范围见下图。
